Bygningsrapport inkl. drift og vedligehold

december 2016

Nærværende gennemgang er foretaget i forbindelse med fastlæggelse af bygningens tilstand og planlægning af eventuelle udbedringsarbejder og fortsat vedligeholdelsesplan.

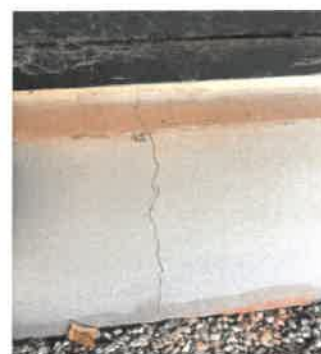
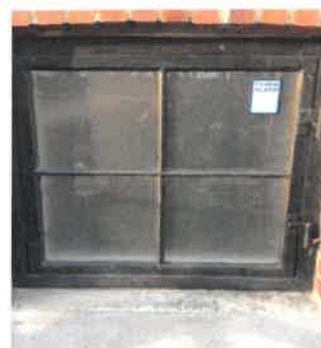
Generelt fremstår soklen i rimelig god stand. Der er stedvis nogle afskalninger bl.a. ved hovedtrappe mod nordvest og ved karnap mod vest. Der ses mindre revnedannelser under vinduer mod øst og mod syd under terrasse. Disse skønnes uden konstruktiv betydning, men bør dog udbedres grundet risiko for skader.

Ved det nordvestlige hjørne er der dog en større opfugtning af pudsen samt flere misfarvninger.

Der er stedvis udført udvendig kælderisolering med grundmursplade. Denne er ikke fastgjort til væg ved terræn.

På værksted sås revner i sokkel mod nordvest og nordøst. Dette skal udbedres for at undgå udvikling heri.

Det anbefales at ilægge grundmursplade med afretning af terræn bort fra ejendommen, og at der opretholdes løbende vedligehold af soklen ved afsætning af beløb til løbende pudsreparationer.

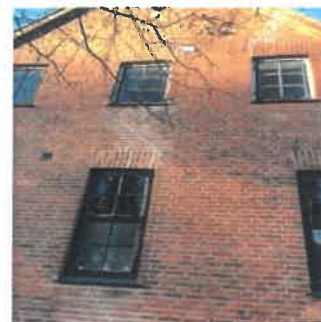
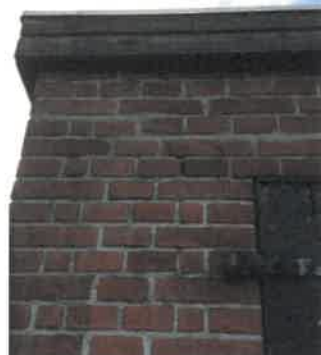
Ved besigtigelsen kunne der stedvis registreres flere stedvise reparationer efter revnedannelser, bl.a. i gavl mod øst.

Generelt fremstod facaden i god stand, og revnedannelser m.m var generelt uden større forsætninger / forskydninger. Revnedannelserne var ifølge ejer opstået som følge af ny træbelægning i loftsrum, hvor der ikke var taget højde for udvidelsen af træ ved højt fugtindhold i luften. Mod vest var der ligeledes revner i gavl, dog kun indvendigt i loftsrum. Revnedannelserne skønnes ikke under udvikling og var repareret udvendigt mod øst.

Mod nord over indgangsparti var en langsgående revne i hele inddækningens længde ved tagudhæng. Ligeledes var der en lodret revne i midten af inddækning.

Der sås en langsgående revnereparation over porte i værksted. Denne havde sluppet vedhæftning i top, hvorfor det antages, at tegloverligger eller jern er klar til udskiftning.

Det anbefales dog, at fugerne indvendigt omkring revnedannelser udbedres ved omfugning og maling. Der afsættes kr. 10.000,- ekskl. moms til udbedring af forholdet.

Det anbefales, at fugerne udbedres ved omfugning og ilægning af tentorstål i fuge. Der afsættes kr. 5.000,- ekskl. moms til udbedring af forholdet.

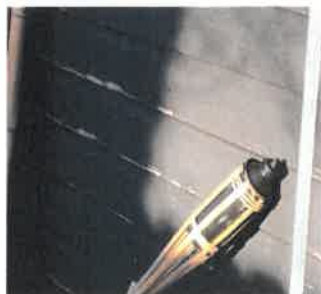
Ved besigtigelsen fremstod beklædningen med flere afskalninger samt mindre vindridser og misfarvninger, men generelt var træet rimelig hårdt og fast ved stedvis prøvestikning.

Udvendigt træværk bør overfladebehandles med ca. 5 - 7 års interval, hvorfor der afsættes beløb til maling af facaderne inden for en 2-årig periode.

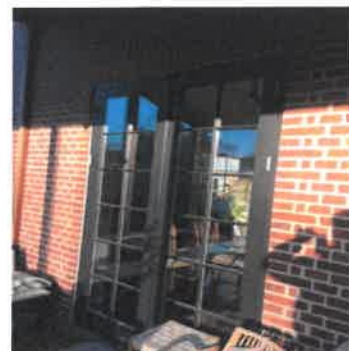
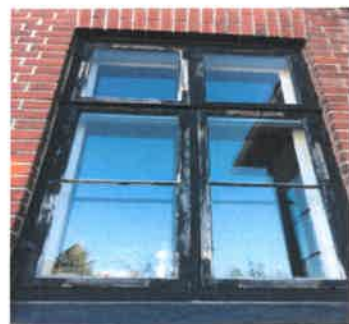
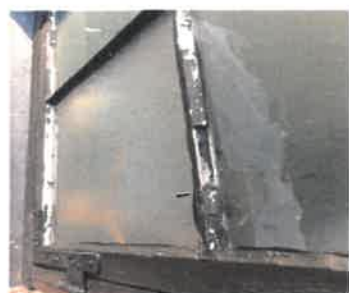
Generelt fremstod vinduerne og dørene i rimelig god stand. Der kunne dog stedvis registreres flere afskalninger og mindre vindridser, bl.a. omkring glaslisterne og den nedre del af vinduesrammerne på en del af vinduerne, specielt mod øst. Kit var løs i ældre etlagsvinduer.

Derfor afsættes der beløb til nedrensning, maling og smøring af samtlige vinduer, inkl. udskiftning af eventuelle beskadigede lister m.m., inden for det kommende år. Det påregnes, at alle elementer males på kant og fals, og at arbejder udføres fra stillads.

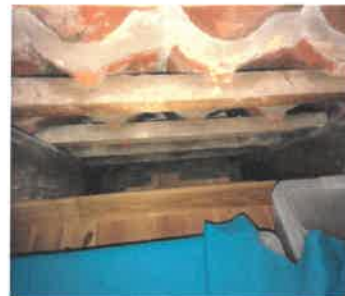
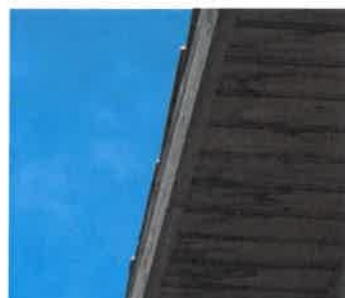
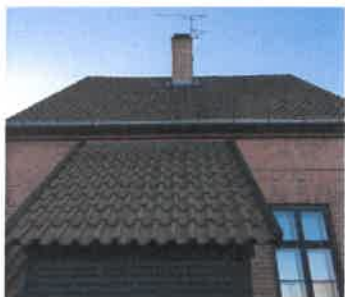
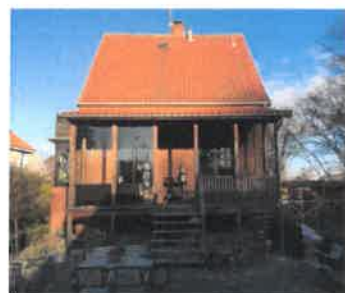
I siderne på den overdækkede terrasse er overlappet fra tegl til stern ikke tilstrækkeligt, hvorfor der ses fugtskjolder på underbrædder. Forholdet bør udbedres for at undgå nedbrudt træ.

På værksted skønnes tagpappen at være nyere, men det kunne dog registreres, at tagpappen er udført med manglende fald mod siderne, således at vandet forbliver liggende i lunger mod nord foran vinduer. Enkelte svejsesamlinger skal eftergås, bl.a. mod syd. Foran vinduer var der etableret inddækning, som var fuget. Det må antages, at der vil ligge meget vand på taget ved kraftig regn og sne, idet vinduer var tydeligt opfugtede i bund. Ligeledes var enkelte inddækninger løse og med revner i hjørner.

På taget var etableret solceller, som var skruet direkte i tagpap, hvilket vurderes som værende et kritisk punkt ift. tagbelægningens tæthed.

Det anbefales, at tagpappen eftergås jævnlgt.

Der skal etableres tagrende på skur.

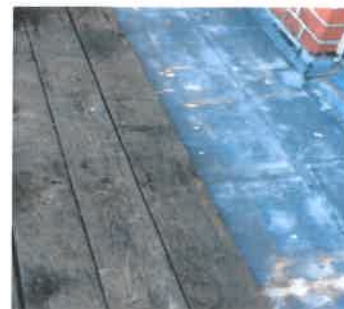
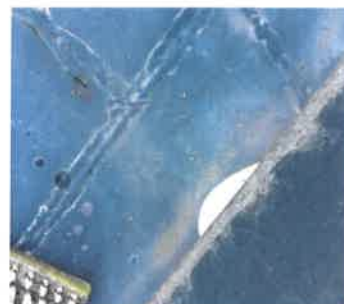
Ved besigtigelsen fremstod terrassebrædder og zink nedslidt, og der konstateredes skjolder fra vandindtrængen i karnap i stue. Der var huller og revner i zink.

Stolper var med nedbrudt træ, og værn savnede vedligeholdelse.

Der afsættes skønsmæssigt beløb til vedligehold af overflader og fuger.

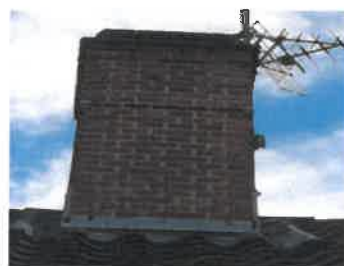
Ved besigtigelsen fra stige sås udvaskede fuger og nedslidt betonhat. Inddækninger besigtigedes indefra loft, hvori der sås lyshuller ved skorsten. Der var drypmærker på gulv og der var forhøjet fugtindhold i spær og udveksling ved fugtmåling. Inddækning var således nedslidt og utæt. Der afsættes et beløb til omfugning af skorsten og udskiftning af betonhat og inddækning. Herefter afsættes et beløb til årlig vedligeholdelse. Beløbet er med stillads. Huset er opført med en muret skorsten, som ved besigtigelsen fremstod med afskalninger. Der var utætheder i inddækninger omkring denne med drypskjolder på trægulv. Understrygningen på tagtegl savner vedligeholdelse og bør fuges inden for en kortere årrække, ligesom bindere er rustet over. Dette skønnes dog uden væsentlig betydning, idet taget ligger pænt og jo er det oprindelige.

Skorsten fremstod med udvaskede fuger, der bør udbedres for at undgå risiko for frostskafer. Inddækninger skønnes at være de oprindelige og vurderes at være udtjente. Forskelling i gavle bør udbedres.

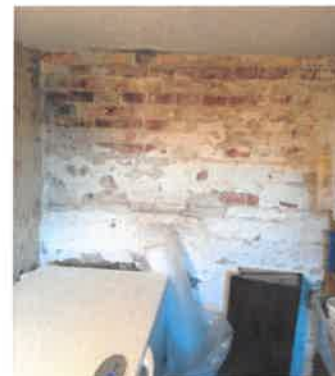
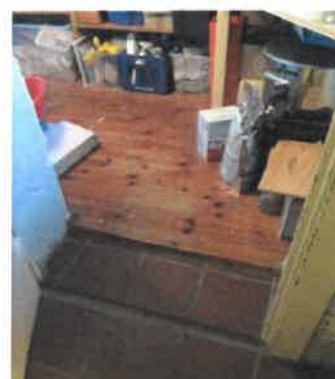
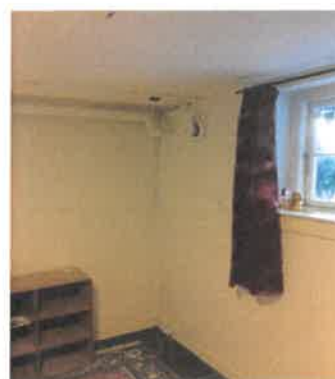
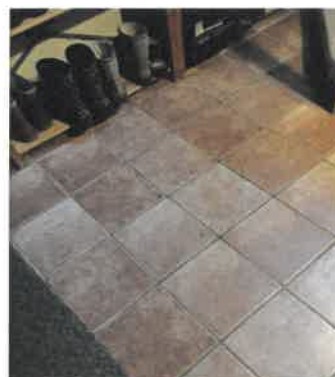
I rummet mod nordvest med trægulv kunne der registreres afskalninger på væggen mod vest. Forholdet var tørt ved fugtmåling, men skønnes at være forårsaget af opfugtning, eventuelt som følge af opstigende grundfugt. Ejer oplyste, at der mod denne geografiske orientering ikke var etableret grundmursplader med isolering.

Ved fjernvarme placeret i kælderbadeværelset savnes der overløb ført til afløb.

Rørføring fra tidligere oliefyr ses i klinkegulv. Finish afhængigt af egne ønsker og krav.

Flisevæg mod øst i kælderbadeværelse er med flere løse fliser muligvis grundet opstigende grundfugt. Enkelte fliser med borehuller og rawplugs i bruseniche bør ikke forefindes i vådzone og bør udbedres. Fugtaftegninger på væg ved radiator skønnes ligeledes at skyldes opstigende grundfugt. Der afsættes et skønsmæssigt beløb til vedligehold af de indvendige overflader.

Det anbefales derfor, at der foretages en udvendig fugtsikring og isolering af kælderydervæggen, idet kældervægge principielt bør isoleres udvendigt fra.

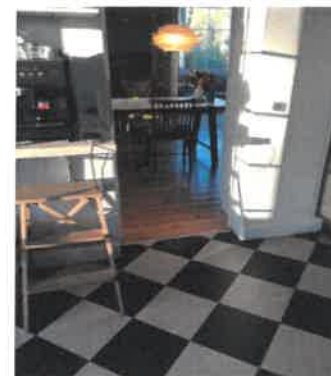
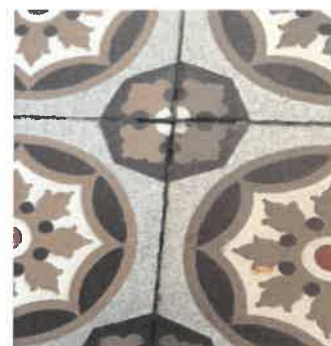
I entré var klinkegulv udlagt på trægulv. Her var revner i fuger. I køkken var der ifølge ejer udstøbt nyt betondæk med gulvvarme på svalehaleplader, hvorpå der var udlagt vinyl på plader.

Klinkegulv i badeværelser og kælder af nyere dato på underlag af beton med stedvis gulvvarme og fuldt funktionsdygtigt. Fuger bør dog eftergås. I værksted var gulvet af beton med enkelte revner og afskalninger.

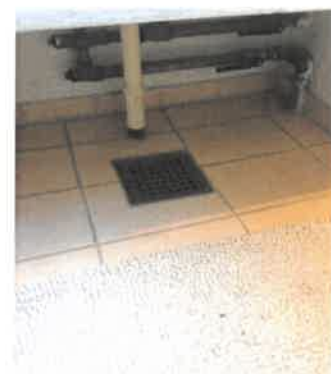
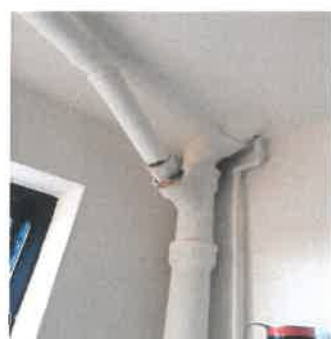
Generelt fremstod rørføring i rimelig god stand, og jf. ejer opleves der generelt ikke problemer med anlægget i bygningen. Dog sås rustanløben stedvis på badeværelser og ejer oplyste, at skjulte afløb var klar til udskiftning.

Det anbefales, at gulvafløb og vandlåse jævnligt oprenses og vedligeholdes, til opretholdelse af systemets gode tilstand og det vil være en god idé, at gennemspule kloaknettet minimum hvert 2. år.

Til fremtidssikring af anlægget anbefales det ligeledes, at der etableres højvandslukke på anlægget i kælderen. Tiltag bør dog kun udføres på baggrund af en nærmere projektering af anlægget.

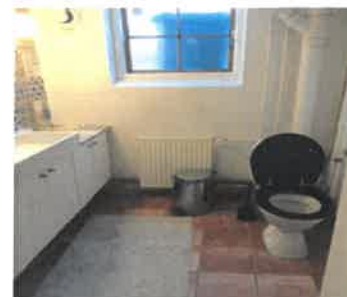
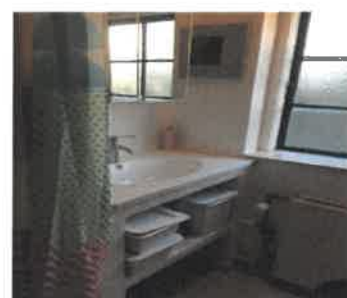
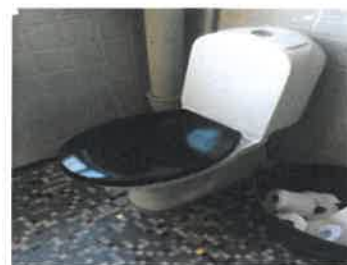
Badeværelserne fremstod generelt i rimelig stand uden nogle nævneværdige skader - dog var der en enkelt flise i brusenichen i kælder med borehuller. Denne bør skiftes.

Der afsættes skønsmæssigt beløb til vedligehold af overflader og fuger.
