Bygningsrapport inkl. drift og vedligehold

december 2016

Nærværende gennemgang er foretaget i forbindelse med fastlæggelse af bygningens tilstand og planlægning af eventuelle udbedringsarbejder og fortsat vedligeholdelsesplan.

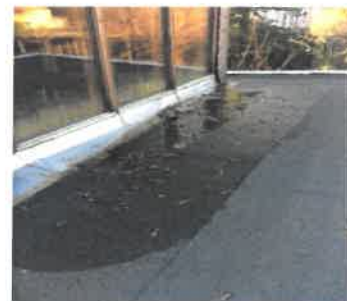
3.2. Altan

Der er altan på 1. sal over karnap i stue. Der er adgang til altan fra værelse. Altandæk og inddækninger er beklædt med zink, og værn er bræddebeklædning opsat på træstolper. På altandæk ovenpå zink ligger terrassebrædder.

Ved besigtigelsen fremstod terrassebrædder og zink nedslidt, og der konstateredes skjolder fra vandindtrængen i karnap i stue. Der var huller og revner i zink.

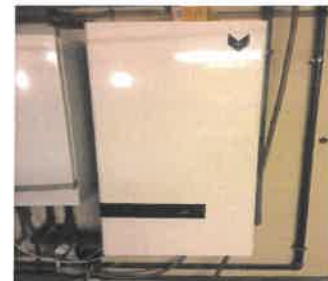
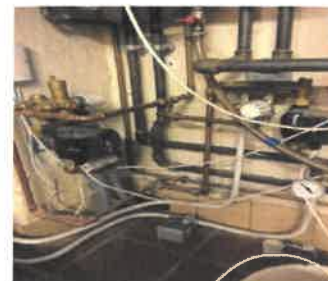
Der er stedvis monteret gulvvarme, bl.a. i enkelte rum, bl.a. i køkken.

Generelt fremstod anlægget og rørføringen i god stand, og der afsættes årligt beløb til løbende drift og vedligehold af ventiler, rør, pumper m.m.

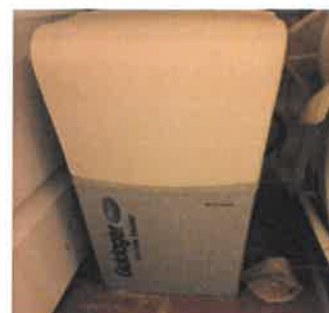
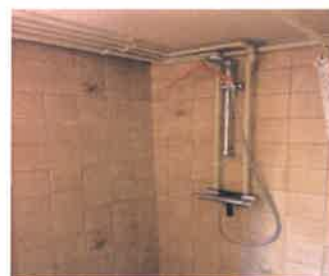
6.2. Vand

Hovedvandleddning i jorden, samt funktionsdygtigheden af anlægget, blev ikke undersøgt ved denne gennemgang.

Ved besigtigelsen fremstod anlægget i god stand, og der afsættes årligt beløb til løbende drift og vedligehold af ventiler, rør, pumper m.m.

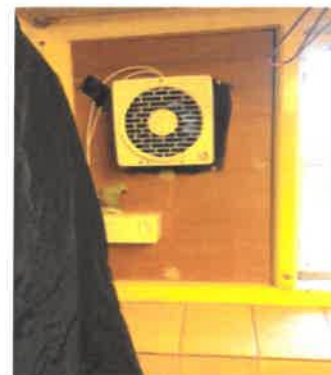
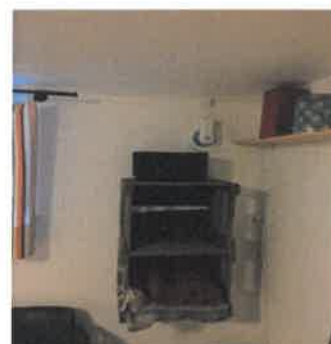
6.3. Ventilation

Bygningen var mekanisk ventileret i kælder og på badeværelser via ventilatorer med sensorer og emhætte fra køkkenen, samt stedvise friskluftventiler i vinduerne, og naturlige utætheder i bygningen.

Det anbefales generelt, at ventilationskanaler og riste holdes fri til opretholdelse af en god og naturlig ventilation af boligen.

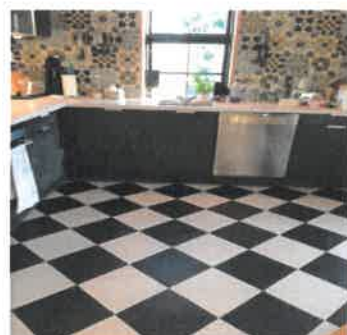
Der er indrettet nyere køkken i stueplan med træbordplader, stålelementer og stort emfang.

Køkkenet fremstod generelt nyt, hvorfor der afsættes et skønsmæssigt beløb til løbende vedligehold af overflader og faste installationer.
